Jämförande mätstudie av fyra flerbostadshus

Author Eje Sandberg, ATON Teknikkonsult AB

Sammanfattning

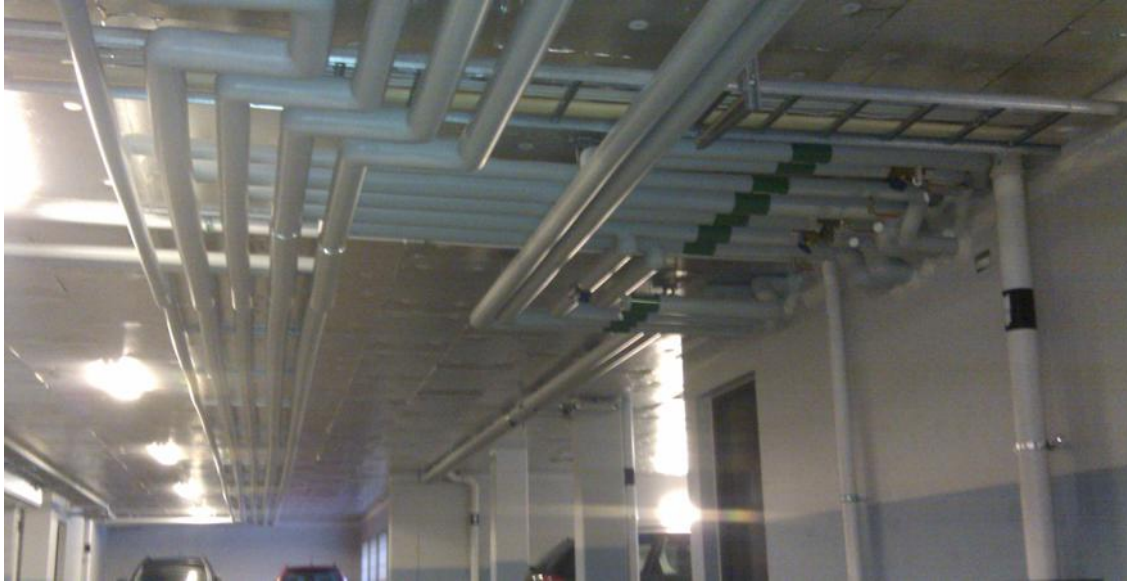
Uppmätt normaliserad värmeanvändning är normaliserad med avseende på utetemperatur och spillvärme från hushållsel och fastighetsel. Det kan direkt konstateras att uppmätt värmeenergi avsevärt överstiger beräknade värden, speciellt för byggnad B3. Under denna byggnad ligger ett kallt garage. Det kalla garaget blev inte kallare än + 14 grader beroende på stora värmeläckage i värmeledningssystem och från varmvattencirkulationsledningar som går genom garaget (se bild).

Bara varmvattencirkulationsförlusterna (VVC) uppskattades i detta projekt till 12 kWh/m^2 , men en del av detta har byggnaden nytta av. Vidare kan värmeförluster via väggkonstruktioner och golv ner till garaget vara betydande. Därtill bedöms värmeförlusterna från byggnaden även i övrigt vara väsentligt högre än beräknat. Om det beror på underskattade värden för köldbryggor, om betongelementen som användes hade sämre isoleregenskaper än uppgivet, eller om värmeåtervinningen via FTX-aggregatet inte gått som förväntat kan vi inte veta. Någon mätutrustning fanns inte installerad för att kunna läsa av värmeåtervinningssystemets funktion under drift.

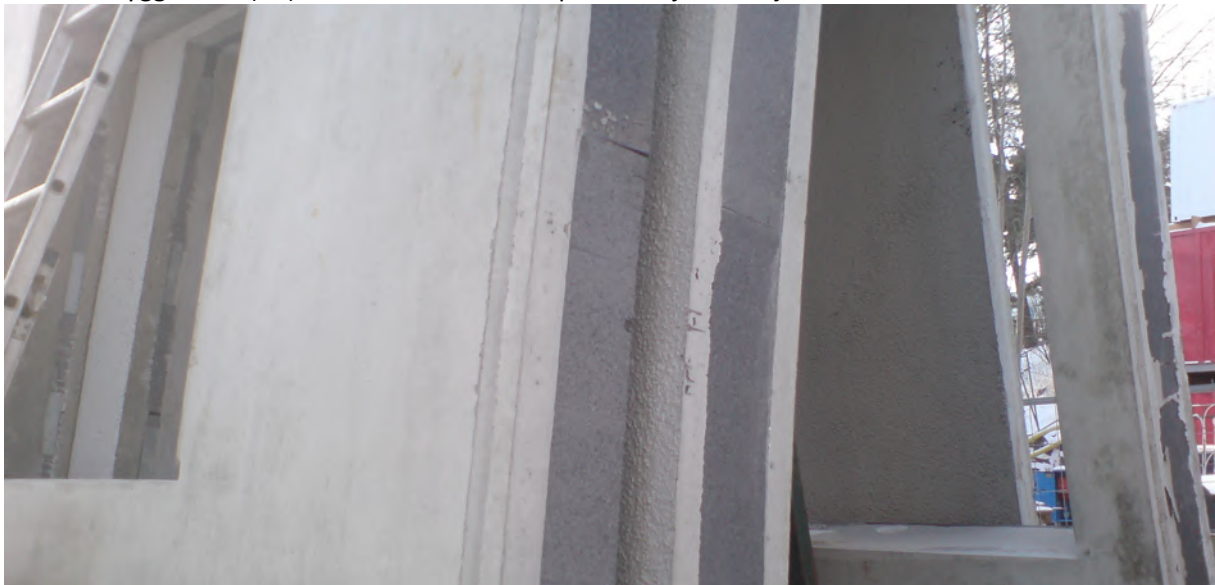
För byggnad B2 användes samma byggelement och även här är värmeförlusterna avsevärt högre än förväntat. Såväl i byggnad B2 och B4 ingick också en förskoleavdelning som kan påverka resultatet. I B2 ingick även en del kulvertförluster som inte var med i den ursprungliga kalkylen. Referensbyggnaden (B4) mättes endast under perioden jan – maj, dvs 5 månader.

Eftersom mätningarna genomfördes under första vintersäsongen så kan även uttorkning av betongstommen påverkat resultatet. En påverkan på nivån $2 - 4 \text{ kWh/m}^2$ har uppskattats, men vår kunskap om uttorkningsförlopp i energieffektiva täta byggnader där värmeåtervinning i detta fall sker med roterande växlare som också återvinner en del fukt är ganska begränsad. Det innebär att vi inte vet när under året uttorkningen sker och inte heller hur spridningen ser ut för de olika åren efter inflyttningen.

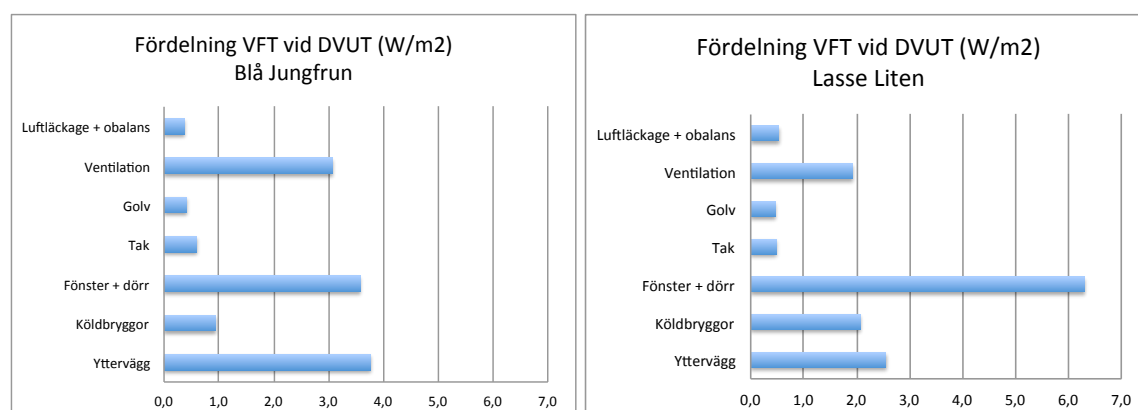
Figur 1 Projekteringsvärden för värmeförluster vid dimensionerande utetemperatur för två objekt beräknade med Energihuskalkyl (www.energihuskalkyl.se).

För ett passivhus är uppvärmningssäsongen kort, men vid dimensionerande vinterutetemperatur (DVUT) så finns värmeförluster som måste till del måste tillföras. I de svenska passivhuskriterierna finns ett krav på max värmeförlusttal (VFT) vid DVUT. Hur förlusterna vid DVUT fördelar sig på två byggnader som ingick i studien framgår av figur 1.

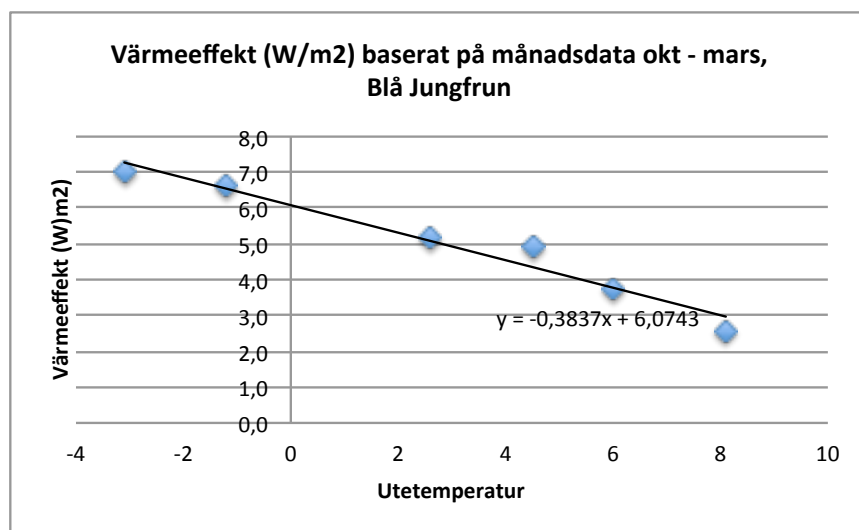
Figur 2 Värmeeffekt ($W/m^2, K$) okt – mars, Blå Jungfrun

Som alternativ har därför testats alternativa metodansatser baserat på trendanalys med månadsdata för fjärrvärme under vinterperioden okt – mars, se figur 2. Därefter läggs spillvärme till från personer, apparater och solinstrålning för januari månad och sedan dra av det genomsnittliga effektbehovet för varmvatten vid DVUT- perioden utifrån varmvattenanvändningens årsdata eller från mätdata på varmvattenbehovet för den perioden.
