Köldbryggor - en vit fläck på kunskapskartan

Bakgrund

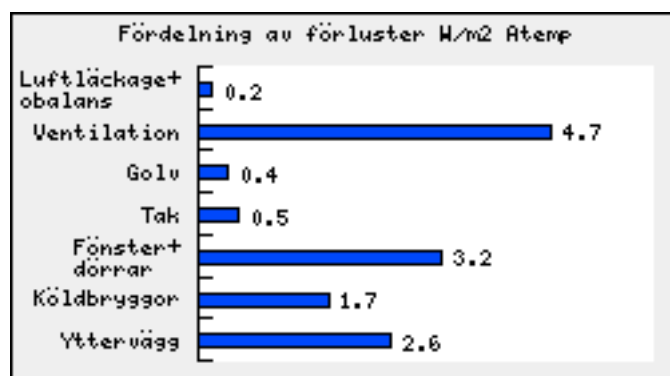
I figur 1 ges ett exempel för ett flervånings bostadshus som uppfyller kriterierna för passivhus enligt FEBY12.

Figur 1. Värmeförlustanalys vid DVUT.

Det är inte ovanligt att köldbryggorna ger lika stora förluster som ytterväggens konstruktion (exkl fönster).

Köldbryggor runt fönster är ofta en dominerande förlustpost. I exemplet nedan utgör köldbryggor runt fönstren 46%. Den kan vara väsentligt högre och de kan vara väsentligt lägre.

Köldbryggor	m	W/(mK)	W/K
Bottenbjälkslag	214	0,09	20
Fönster och dörrar	1548	0,05	77
Mellanbjälkslag	820	0,04	33
Takfot	214	0,15	31
Ytterhörn	96	0,08	8
Summa			169
